**INFORME PRÁCTICAS ACADÉMICAS
CONFIPETROL S.A.S**

UNIVERSIDAD AUTÓNOMA DE BUCARAMANGA

PROGRAMA DE INGENIERÍA MECATRÓNICA

2019

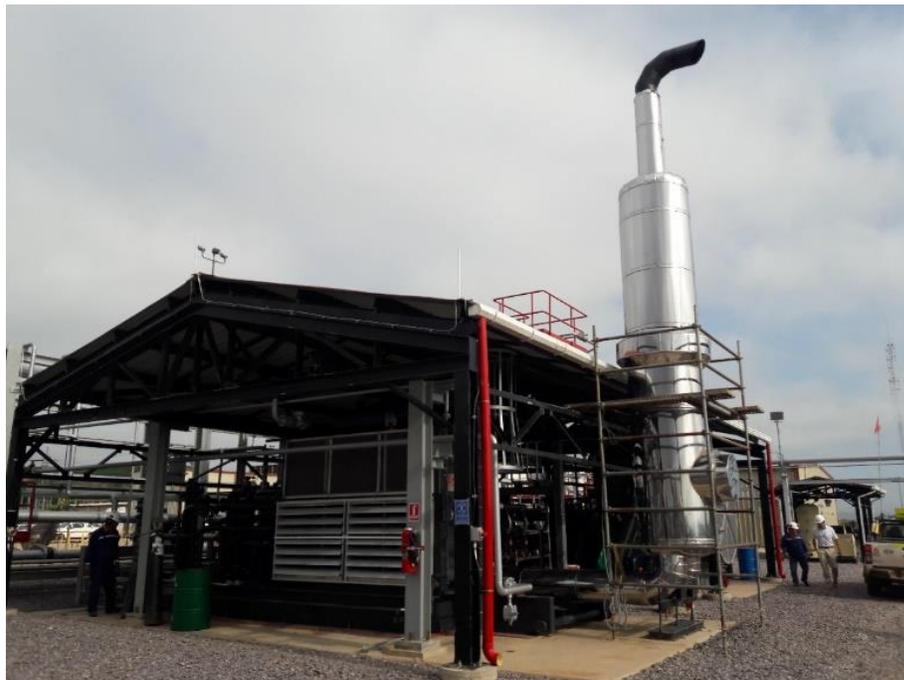
Ilustración 2 Equipo conjunto de compresor Ajax DPC-2802LE del CPF Drummond

Se realizó un recorrido y una explicación del funcionamiento de la planta y sus diferentes equipos por parte del líder del comisionamiento de Confipetrol, esta explicación se hizo tanto con el recorrido físico como con la presentación de los planos PID del funcionamiento de la planta, en la ilustración 2 se puede ver una vista global del equipo compresor de gas dentro del Shelter.

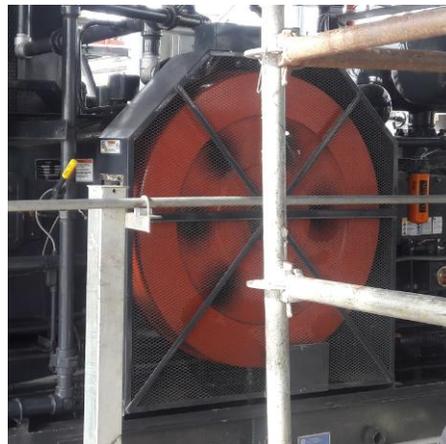
Ilustración 3 Volante de inercia del equipo

Para la correcta toma de datos es necesario llevar y ubicar el punto cero de la máquina o punto muerto, para este caso de compresores es cuando el cilindro se encuentra en su tope inicial del recorrido, se marcó este punto en el volante para marcar las revoluciones de la máquina.

Luego de marcar el punto en el volante, se le pega una cinta reflectiva con el objetivo de disponer el sensor óptico frente a esta marca y medir las revoluciones de la máquina, luego de ubicar el sensor óptico se procede a ubicar los puntos para la toma de datos restantes como se muestra en la ilustración 3.

Es necesario calibrar el sensor optico que me cuenta las rpm del volante con ayuda de la pistola estroboscópica, la cual me ayuda a ver si el punto inicial de la maquina quedo bien ubicado y a que las rpm del motor se estabilicen, debido a que como las pruebas se realizan de día y en una región tan soleada, la radiación puede hacer que los datos del sensor oscilen.

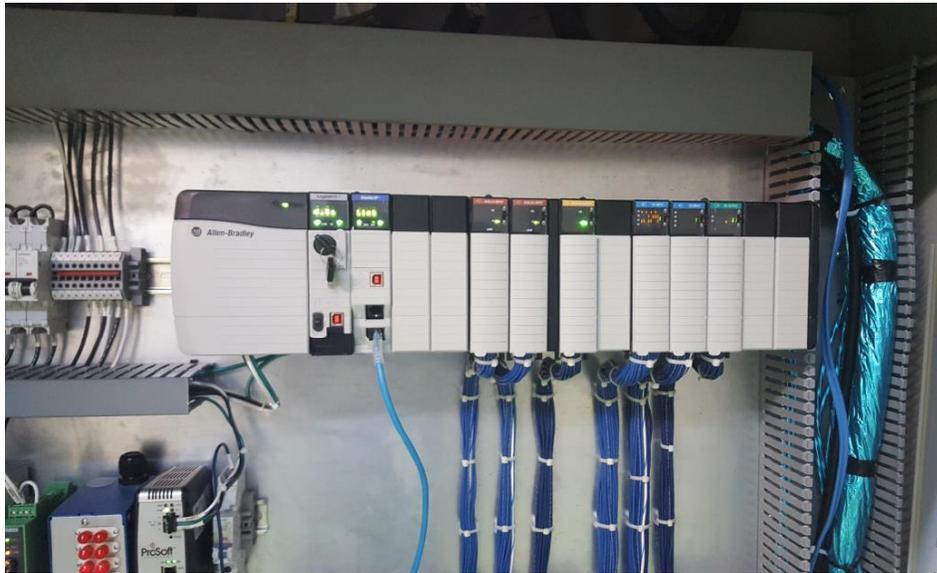
Ilustración 4 Controlador Allen Bradley 1756-L72

Cuando se concluyó la actividad de análisis con el equipo portátil se me permitió ingresar al cuarto de control del sistema, donde se encontraba un servidor con un HMI ya elaborado por parte de los ingenieros de la DRUMMOND, el cual permitía ver el estado de los compresores y los datos de los instrumentos en tiempo real, la comunicación se convertía de modbus ethernet a ethernet para poder comunicar el PLC mostrado en la figura 4 con el servidor. (Rockwell Automation, 2018)

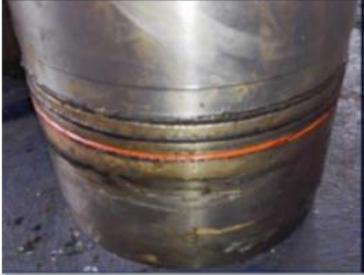
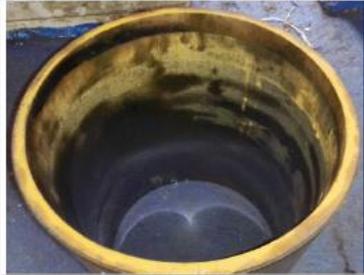
Rotura de camisas de cilindros 1 y 3

El viernes 16 de febrero del 2018 se presentó pase de agua a cilindros al realizar pruebas de estanqueidad al motor AX191C, después del cambio de la culata del cilindro 3 (fisurada) y del cambio del conjunto motriz 1 (sobrecalentamiento). Durante inspección al equipo se identificaron las camisas de los cilindros 1 y 3 rotas (degolladas). El costo del evento de falla es de USD\$15.782.

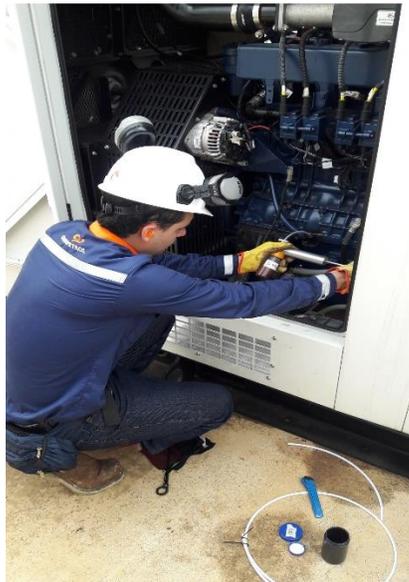
8.14. Anexo 14. Extracción de muestra de aceite Motogeneradores Weichai.

Con la ayuda de una herramienta denominada bomba vampiro se extraen las muestras de aceite de cada uno de los motores de combustión interna del conjunto, esta tarea se extendió por 3 días, después de esto se envían al laboratorio con el fin de detectar altos niveles de metales, lo cual me puede indicar un daño en los casquetes o un mal funcionamiento de la máquina. (Anexo 14)

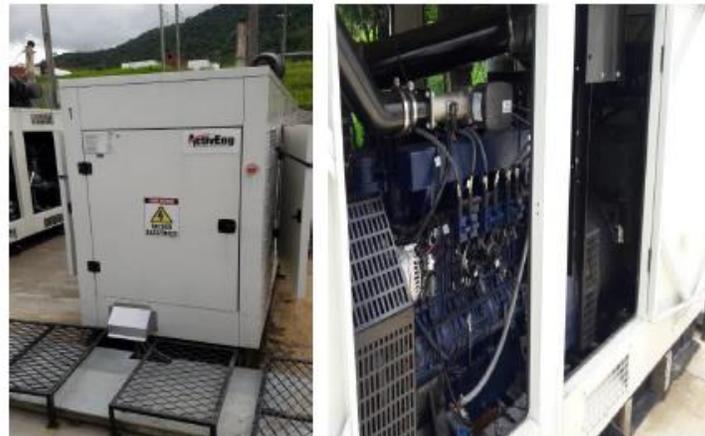
IGNICIÓN: Se observa en el las curva de ignición fuga de voltaje, estos eventos son característicos porque el sistema a tierra de las bobinas se encuentra con falta de ajuste o aisladas.

CILINDROS, ANILLOS Y PISTONES: Los cilindros motrices muestran un comportamiento normal de operación, pero con la baja carga del motor si podemos acelerar el desgaste del bruido de las camisas como también aumento del consumo de aceite y degradación del mismo.

Motor	
Marca	WHECHAI
Modelo	WP13
Potencia (hp)	335
RPM Nominal	1800
Numero de cilindros	6
Carga durante el monitoreo KW	130 (43%)
Presión de Aceite (PSI)	58
Temperatura de Agua °F	172
Temperatura de Aire °F	102

NOTA : SE DEBE DE AUMENTAR LA CARGA DEL GENERADOR POR ENCIMA DEL 70% DE LA NOMINAL, YA QUE LA BAJA CARGA GENERA DESGASTE ACCELERADO DE LOS COMPONENTES INTERNOS Y EFECTOS SECUNDARIOS COMO DEGRADACION DEL ACEITE POR CONTACTO CON EL GAS Y AUMENTO EN EL CONSUMO DEL MISMO.
